莘县自然资源和规划局
莘县高铁新城黄河村项目
地块土壤污染状况调查报告

报告编制单位：山东聊和环保科技有限公司

二〇二二年四月

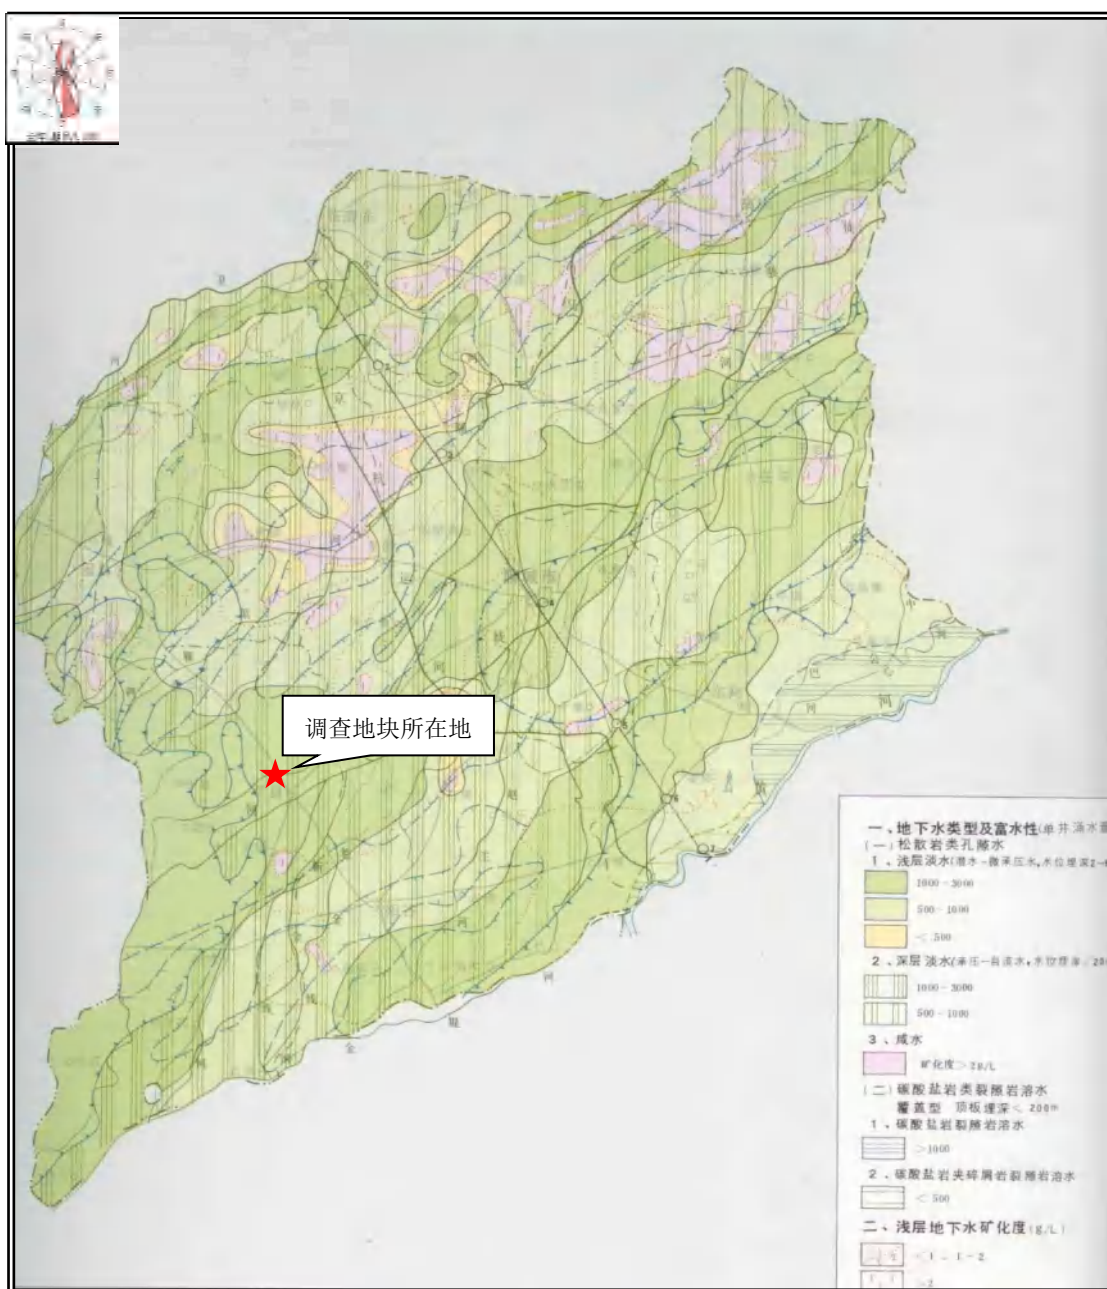
图2.1-3 聊城市水文地质图

根据《莘县和园商住楼岩土工程勘察报告》，本次调查地块地下水按埋藏条件为第四系孔隙潜水类型。其水位动态主要受气象变化、开采条件控制。主要以大气降水为主要补给来源，以地表蒸发、人工抽取为排泄方式。根据区域水文地质资料显示，地下水随季节变化较大，年变幅在1-2米左右。勘探期间水位在相对标高零点以下9米左右。由此判断本次调查地块内地下水流向为从东向西。

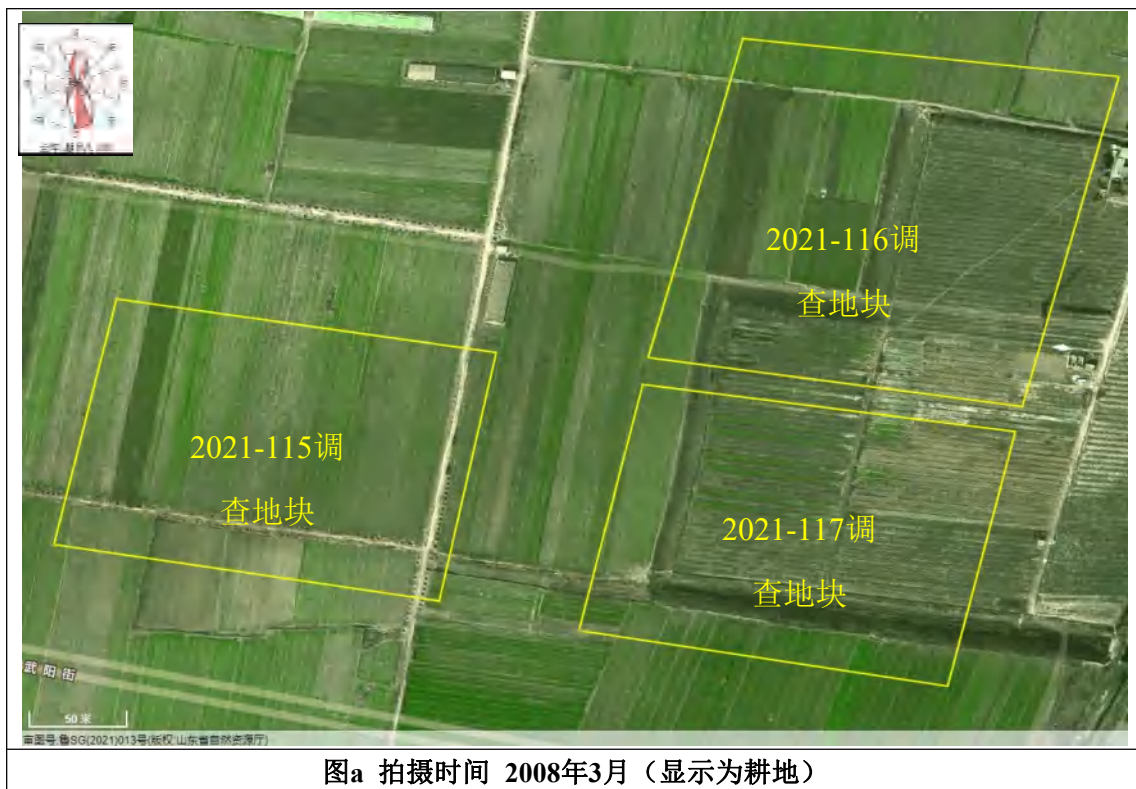
图a 拍摄时间 2008年3月（显示为耕地）

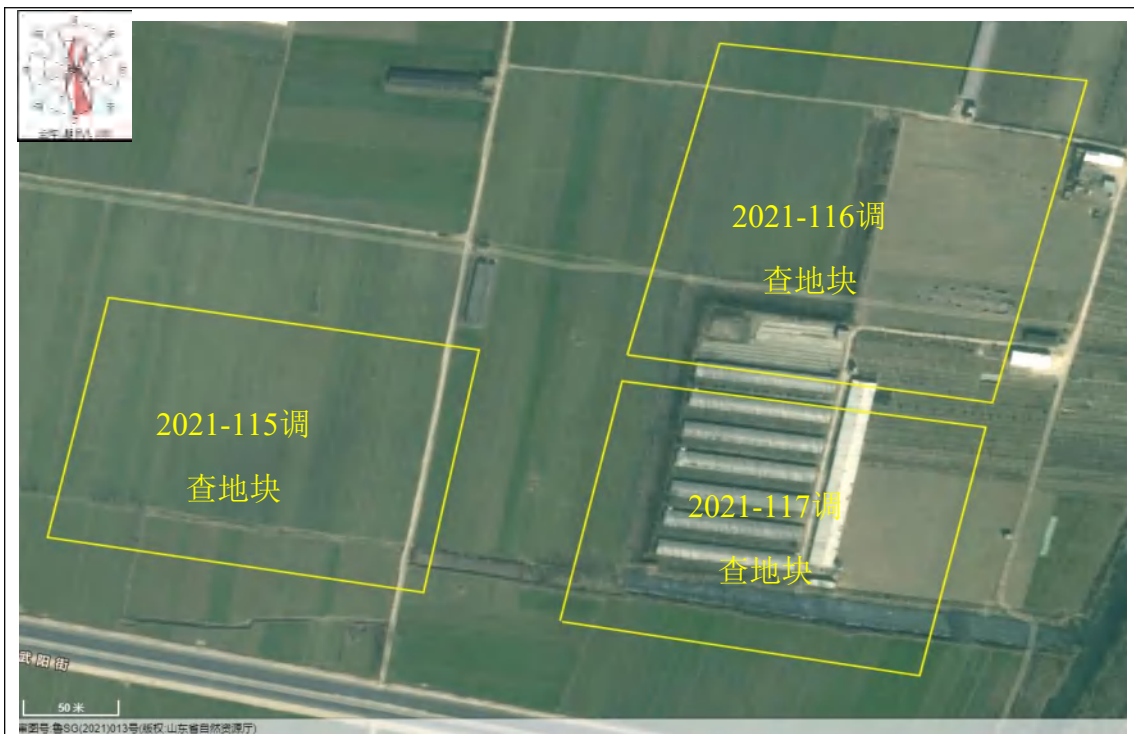
图b 拍摄时间 2012年2月（与2008年相比变化较大，2021-117地块建有大棚，大棚东侧建设了平房，2021-116地块南侧建有大棚）

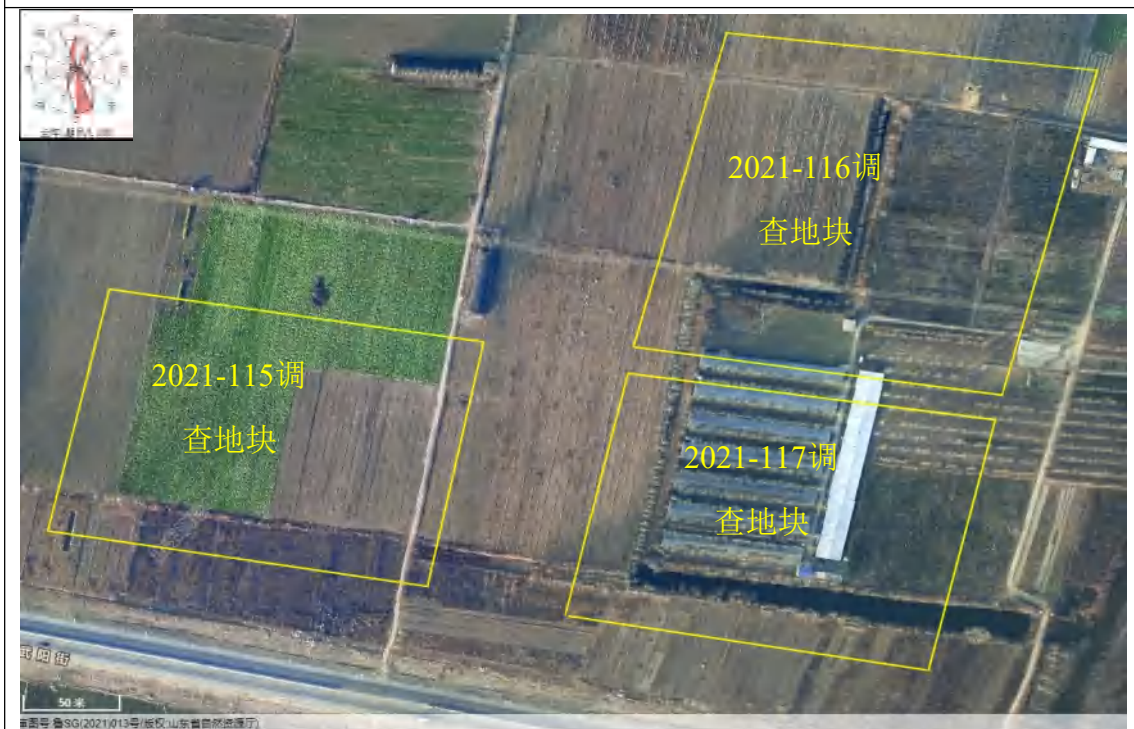
图c 拍摄时间 2014年3月（与2012年相比2021-116地块南侧大棚拆除，2021-117大棚两侧种植树木）

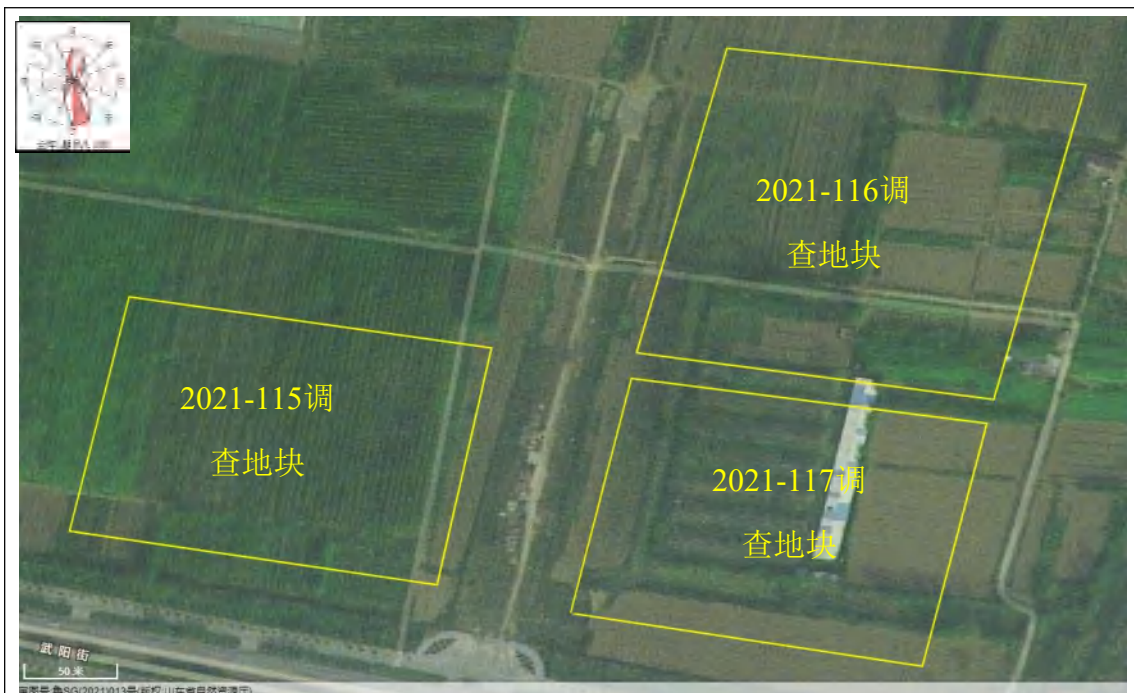
图f 拍摄时间 2017年9月（与2017年3月相比2021-117地块大棚拆除）

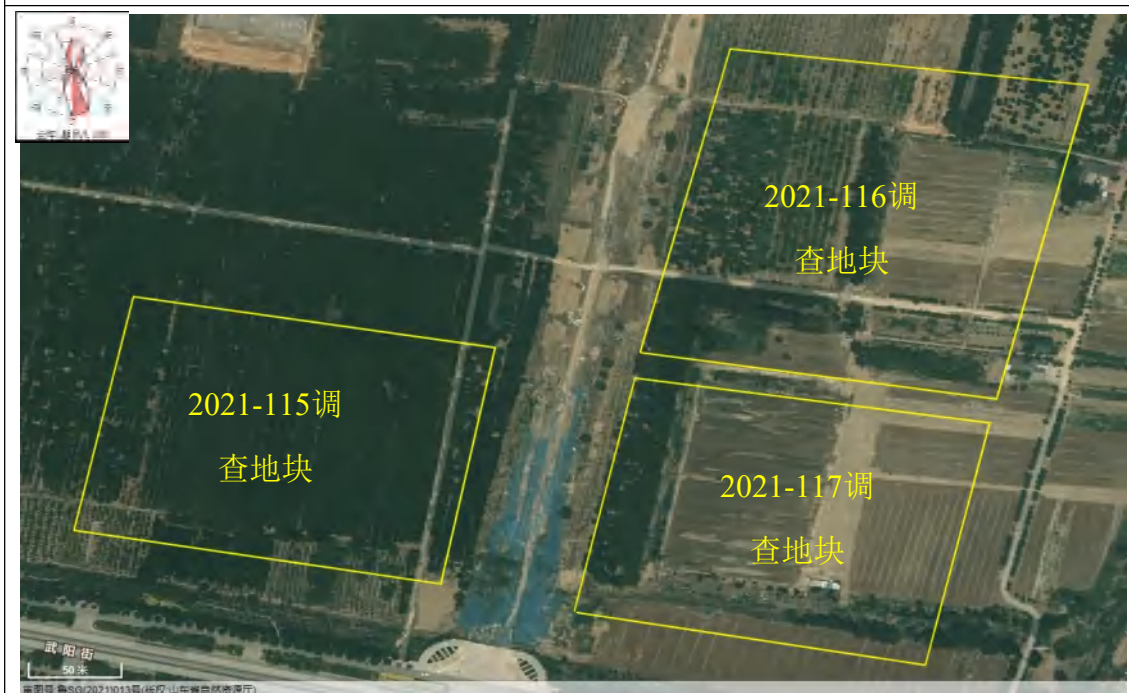
图i 拍摄时间 2020年6月（与2019年相比,2021-117地块内房屋拆除）

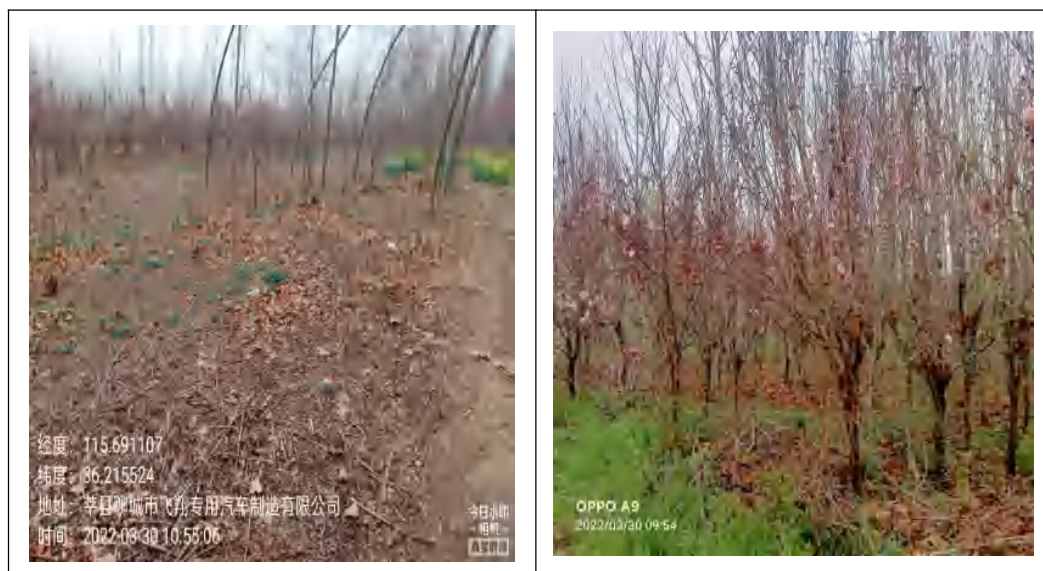
图2.3-2调查地块现状图（拍摄时间：2022年3月）

本次调查地块莘县高铁新城黄河村项目地块目前尚未建设，地块内种植桃树等树木。地块周围无风景名胜区、自然保护区、饮用水源地、电台及军事设施等环境敏感点。调查地块现状见图2.3-2。

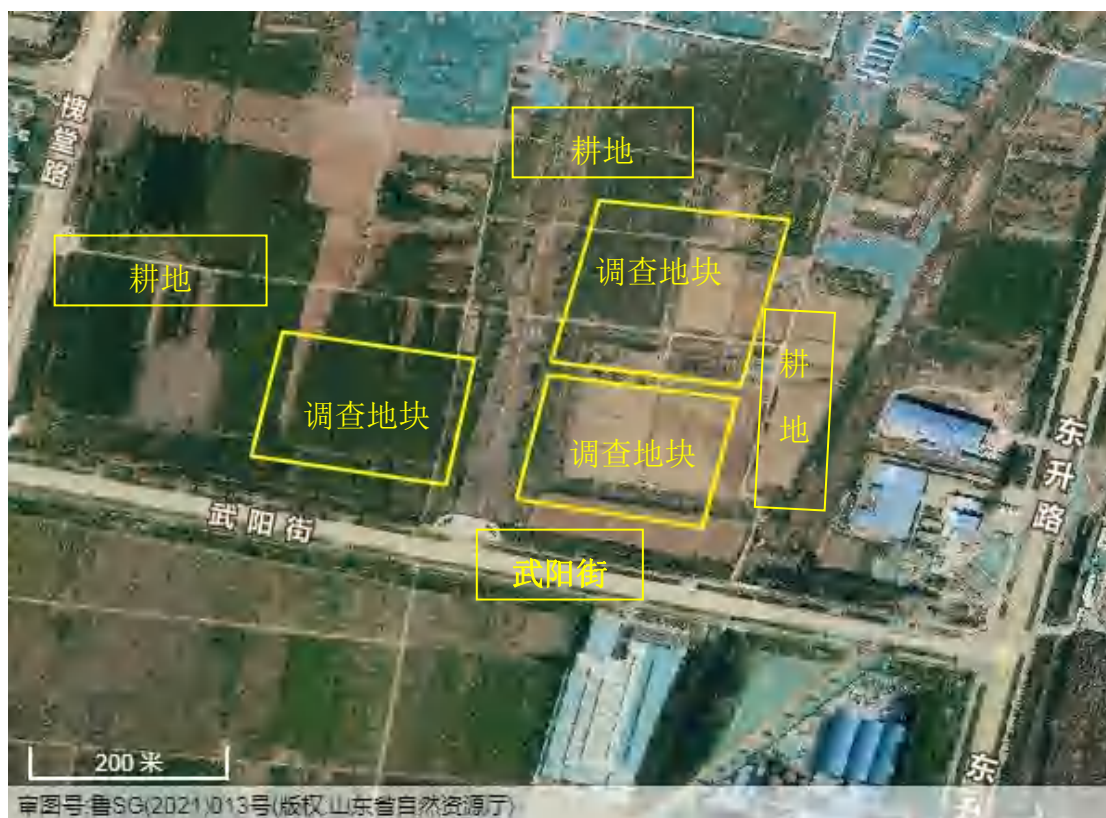
图2.5-1 调查地块周边情况图

根据调查和现场踏勘，并从周边情况图（见图2.5-1）可知，调查地块相邻现状主要为农用地：调查地块相邻地块北侧为回迁楼正在建设中，南侧相隔武阳街为莘县广达物流服务有限公司，东侧地块为聊城和信食品有限公司和中海石油莘县东环站，西侧为耕地，对本项目地块的影响较小。

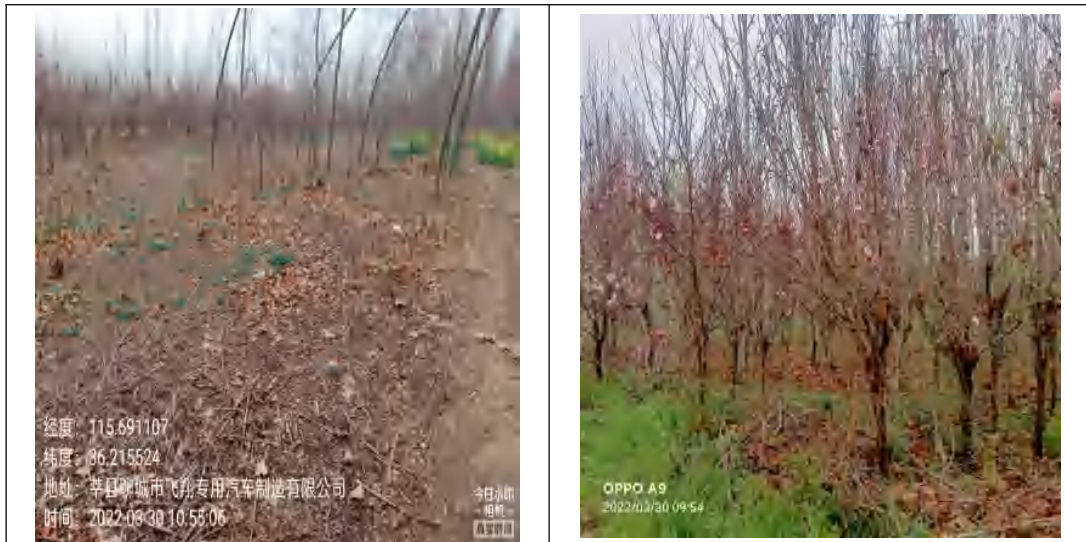
地块内现场踏勘图

序号	类别	踏勘情况
1	地块内部现场踏勘	经现场踏勘核实: 1.调查地块原为莘县东鲁街道一般农业用地,主要种植玉米小麦。 2.现调查地块内种植油菜花、桃树、菠菜等作物。地块内未进行相关项目建设。
2	地块周边敏感目标踏勘	1.地块周边1km范围内主要敏感目标主要为工业用地、农业用地和学校。 2.调查地块紧邻情况:南侧为武阳街、西侧为黄河村耕地、北侧为回迁楼、东侧为聊城和信食品有限公司和中海石油莘县东环站;
3	地块周边企业踏勘	1.地块周边企业:地块周边1km范围内现存企业有6家,主要分布在地块南侧和东侧方向。 2.地块所在区域常年主导风向为南方,地下水流向为西南向东北。地块周边1km的工业企业历史上有6家企业,现有6家,其中聊城传朋公路工程有限公司因郑济高铁建设正在拆除中,新厂区搬迁至莘县柿子园镇。

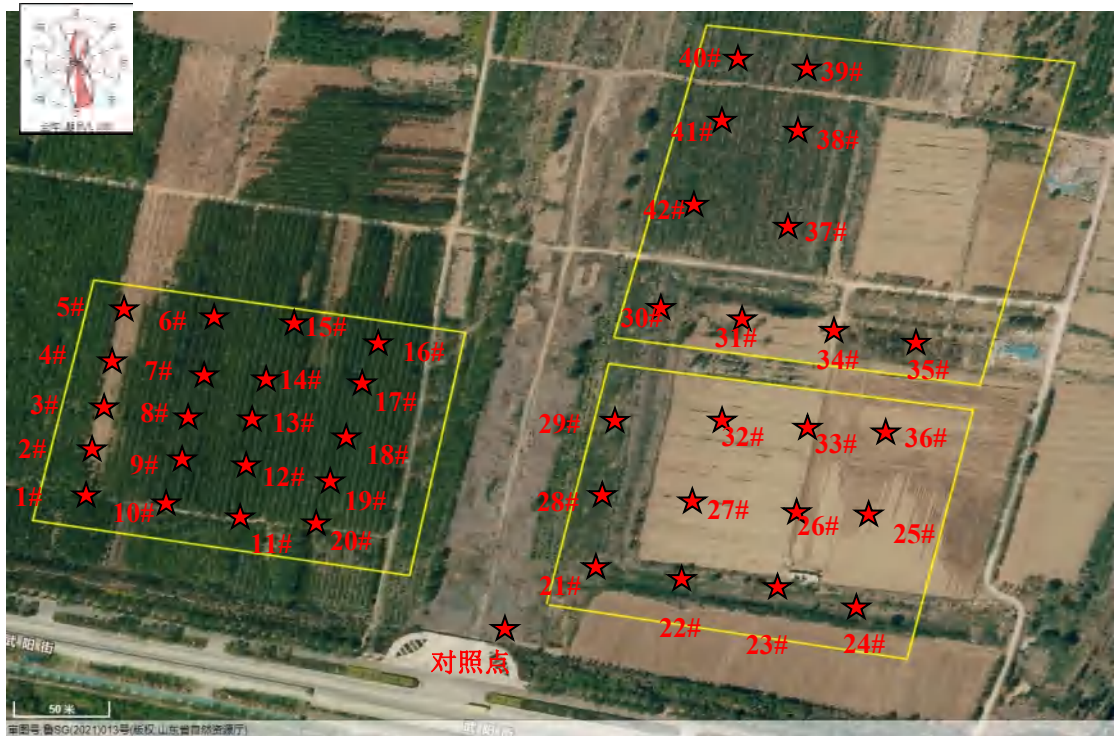
图6-1 现场快速检测点位图

本次调查地块历史上未有相关工业企业建设,可能受到污染的途径主要为周边企业产生废气的大气沉降,因此本次调查检测深度均为0~0.2m。本次快筛检测点位设置基本按照均匀布点的原则,背景点为长期未有扰动且周围未有污染的土壤,布点位置如图6-1所示,布点位置信息见表6-1。
